# 羊蹄山避難小屋でのこの1年

近藤 英輝（羊蹄山避難小屋 管理人）

## 1. はじめに

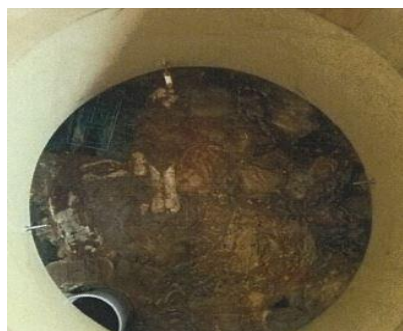
●写真1 消化槽第1室の異物混入状況

平成28年9月23日、3回目の環境省と点検業者の検査がありました。相変わらずトイレ室内外で臭気が発生。米ぬかを消化槽第1室より投入。予備濾過槽から土壌処理装置前点検口にて滞水がありました（ここが詰まると蒸散出来ない）。消化槽第1室に相変わらずの異物の混入（生理用品・ゴミなど）を確認。今回は使用済みの携帯トイレも見つかり可能な限り異物を除去しました（消化槽第1室の異物混入の写真や除去作業の写真は以下の写真1・2・3に示します）。その他の点検項目に異常はありませんでした。

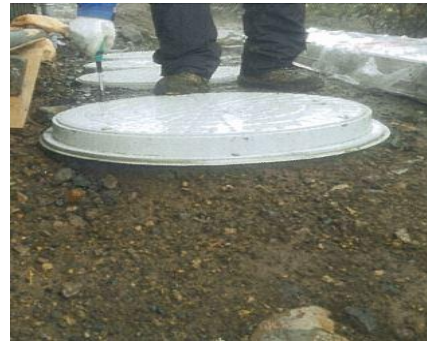
●写真5 マンホール周辺の侵食状況

平成28年8月12日。2回目の環境省と点検業者の検査がありました。前回同様トイレ室内外で臭気発生。ウジ虫の発生が消化槽第1室で確認されました。更に消化槽第1・2室で臭気がありました。生理用品等の流入も前回同様に確認されました。また、屋外マンホール枠周辺に土壌浸食による若干の露出を確認しました(写真5)。その他の点検項目に異常はありませんでした。

屋外マンホール枠周辺の土壌浸食による若干の露出についてですが、そこからの破損でTSSの機能が損なわれる可能性が否めないため、土を盛りなおして消化槽を保護するなどの対策が必要かと思われます。
