羊蹄山のトイレ レポート

近藤英輝（支笏洞爺国立公園自然保護監視員、ニセコ積丹小樽海岸国定公園指導員）

こうした経緯で実質1年稼動した羊蹄山避難小屋TSS方式トイレの状況・取り組み・問題点・今後の課題について、現場で見続け感じたことを報告いたします。

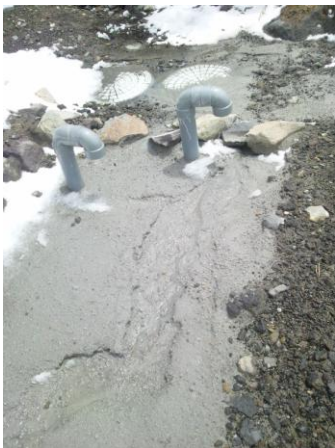
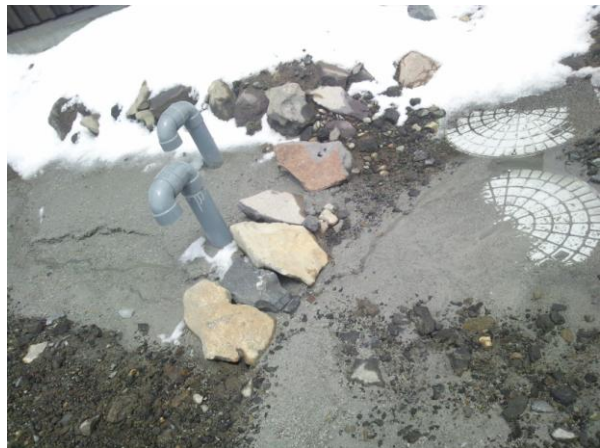
（写真1）

平成26年5月19日に毎年恒例である羊蹄山避難小屋の下見に行きました。下見は6月第2週から管理人の常駐が始まるのを前に小屋に異常がないかを確認したりゴミがあれば回収したり、修繕をしたりするのが目的です。小屋の外部を点検していた際、トイレの水分を蒸散させる為の土砂が流出しているのを確認しました（写真1・写真2）。雪解け水や雨水、風などが原因だと思われます。当日できる応急処置として現場周辺の石で土砂の流出を食い止めてきました。下山後羊蹄山管理保全連絡協議会（倶知安町役場）にこの件を報告し、更に道や環境省にもその旨伝えて頂きました。

土砂の流出に関してはトイレの機能に影響が出るかどうか専門家による定期的な調査が必要かと思えます。その後土砂の流出に対する具体的な対策やリアクションはありません。

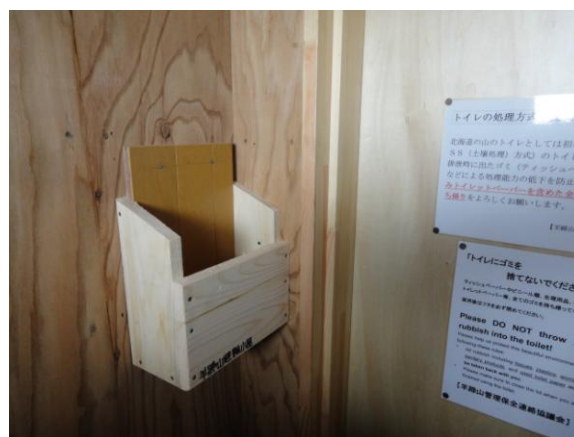
（写真3）

6月13日の小屋開きから羊蹄山は夏山シーズン本番を迎え登山者が続々と入山してきました。すると新しいトイレの使用頻度が一気に上がりました。トイレを適切に機能させるためにも使用した登山者1人1人にきちんと使用して頂かなくてはなりません。目的達成のためにトイレ内部に注意喚起の掲示を日本語と英語で行いました（写真3）。使用後は蓋を必ず閉めることや使用した紙やサニタリー用品持ち帰りの徹底などをアナウンスしました。

トイレ中にトイレットペーパーを使用したりマナー袋を利用する際に、作業し易い様に柵やマナー袋入れを作成しました(写真3)。

山では紙の持ち帰り認識のない登山者が大半でした。そのため注意喚起や啓発・口頭での呼びかけは非常に効果があったと思えます。

作業し易くすることで紙などをトイレに捨てる頻度を下げることができました。

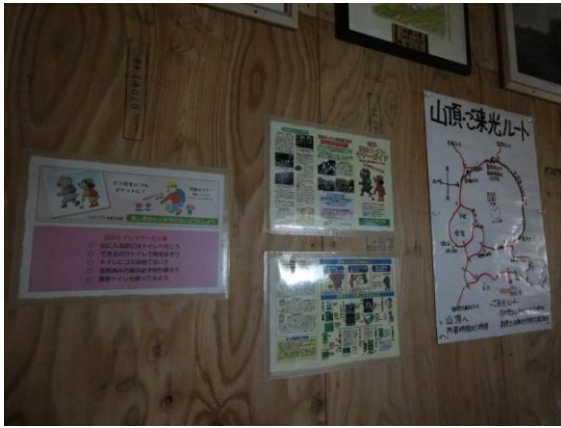
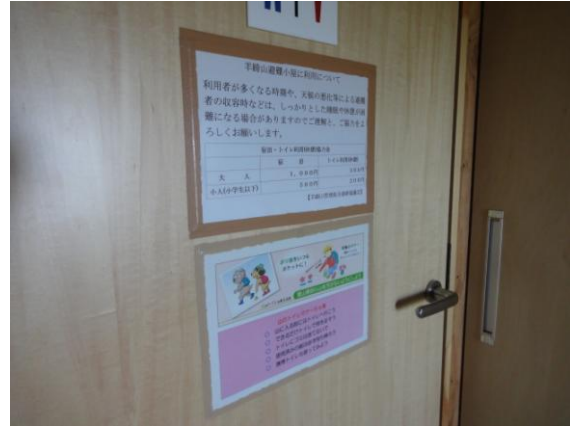
(写真4)

更に登山者1人1人に山のトイレの現状を知っていただく為山のトイレを考える会の資料をトイレの外ドアや小屋の内部に貼らせて頂きました（写真4・写真5）。

またトイレを取り巻く山の環境の現実を知ってもらうことで多くの登山者の環境意識が高まっていくのを肌で感じました。こういった日々の積み重ねが非常に重要なことだと感じました。
