利尻山山頂部の登山道補修について

岡田伸也 (株式会社トレイルワークス)

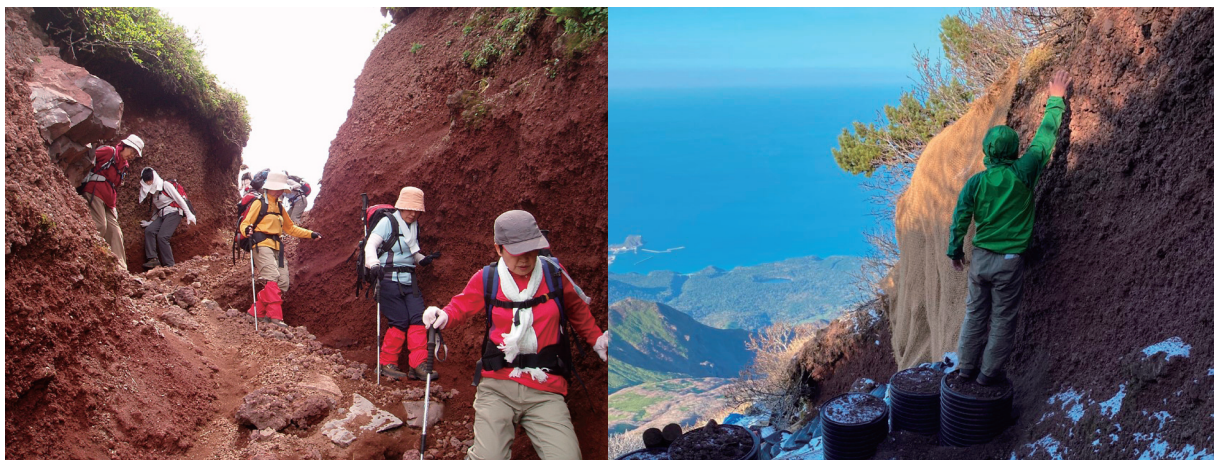
左：2006年 「3mスリット」と呼ばれる浸食箇所（標高1,630m地点）

右：2020年 土留め構造物への埋戻しによって「3mスリット」から「2mスリット」へ

一方で、スコリアは登山道補修にうってつけの特徴を持つ素材でもあった。軽石に似て、軽量で水をよく吸い、ザラついた表面は防滑性に優れていた。そこで、斜面に階段状の土留めをつくり、スコリアを留めた。すると、土留めによって拘束されたスコリアは、流されること無く、その優れた浸透能によって水を吸い込み、雨水の流量を低減した。また、滑らず、ぬかるまない登山道が実現した。土留めの見た目は、ただの階段にしか見えないが、崩れやすいスコリアを斜面に露出させず、小段に平面化したことで得られた効果だった。

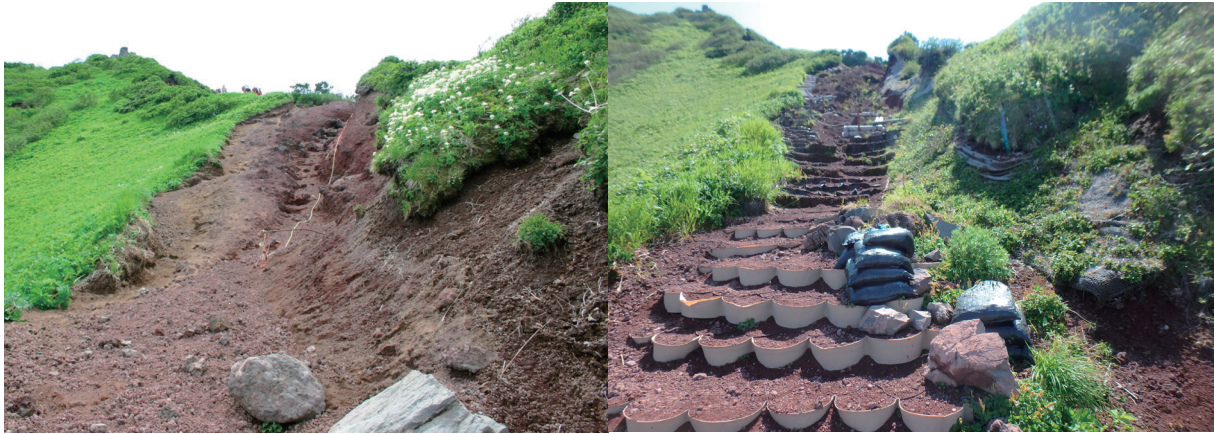
左：2006年 補修前の状況（標高1,635m 地点）
右：2020年 登山道脇斜面の植生回復（標高1,635m 地点）

それと、気付いたのは最初の施工から4～5年を経てからだったと思うが、スコリアは礫同士の隙間が大きいので、周辺から落ちてきた植物の種子をキャッチする能力にも優れ、礫の移動を抑えさえすれば、植生回復が比較的速く進むこともわかってきた。

現在、山頂部は、補修によって登山道の動線が固定化し、以前は人が歩いたり、休憩したりしていた場所に植生の回復が見られるようになった。スコリアが路外に散逸しなくなったことで既存植生も守られている。だから、久しぶりに利尻山に登ったという登山者
