山岳バイオトイレの実例と稼働条件

今村とし子（大央電設工業(株) 営業部）

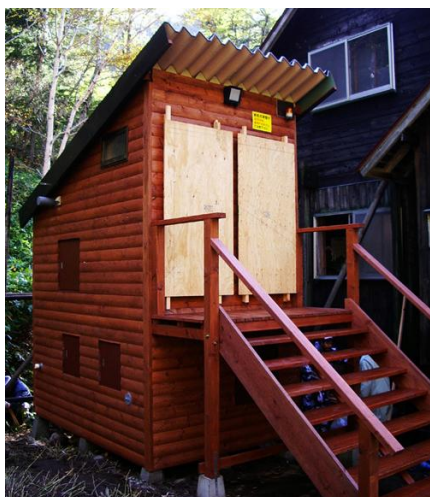
幌尻山荘バイオトイレ

1. 発酵槽内の水分の管理が難しい。
 - ① 使用時は朝と夜に集中する。入り口ドア上に、大便器使用禁止のパトライトが点灯していても使用を継続している。(注意書きはドア正面に貼ってある。)
 - ② 混雑した場合、男性が大便器より小便をしてしまうと、尿の分離ができない状態になる。
2. バイオトイレL型が1台のため、大便の使用量がオーバーとなり分解が遅れる。分解しきれないものが毎日少しずつ重なり、発酵分解能力が著しく低下して、バクテリアによる分解も行われず、菌床の取り替えが必要となる。現在の状況から、L型3台～4台(大3～4・小3)が必要と思われる。

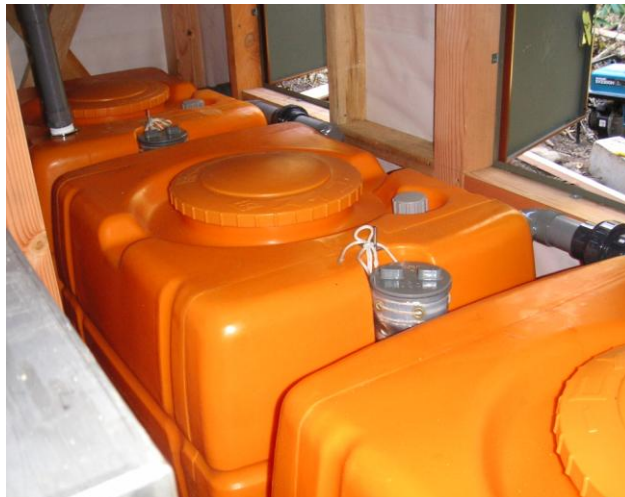
し尿分離用の尿タンク

しかし、予算の面から最終的に、仮設トイレとバイオトイレL型1台（大1・小1）で、セパレート便器から分離した小便と男子用小便配管をつなぎ、直接尿を尿タンクに分離する方式に決定しました。有機物（大便・生ゴミ・トイレットペーパー）等の分解は、温度・酸素・水分のバランスが大切なので、自動分離方式の必要性を説明しましたが、何分にも予算が無いのでとりあえず山荘の管理人さんに管理内容を説明して、やってみようということになりました。その後、山荘の横には水量の多い川が流れていますので、電源は水力発電で行おうという方向になりました。

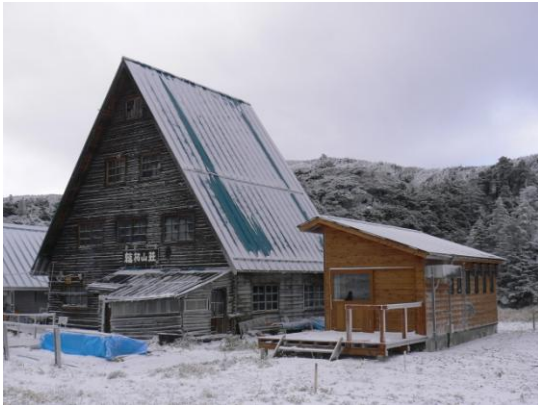
縞枯山荘（右側がトイレ棟）

昨年本誌でご紹介しました縞枯山荘（八ヶ岳中信高原国定公園・標高2200m）のバイオトイレは、設置後2年を経過しました。L型4台（大4・小3）と雨水手洗装置1台の設備で通年使用しています。当初より順調に稼動し、処理槽内の菌床の状況も良好で、好気性バクテリアの発酵分解が進み、菌床の交換は一切ありません。

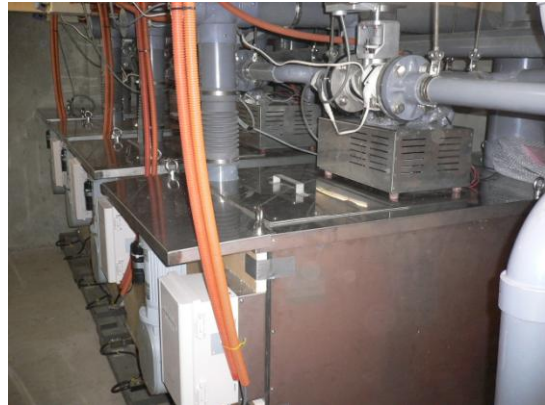
ピット内のバイオトイレ

縞枯山荘の機械室は地下のピットになっているため、冬期間でもほとんど零下になるこ

とはなく、凍結の心配はありません。処理槽を覆うヒーターの保温と、菌床の発酵熱が交互に作用して、適温を保っています。ちなみに、冬期の外気温は最低温度が -20°C ～ -30°C 近くにもなります。このような厳しい環境下でも、年間を通じて順調に稼働できる条件として、次のことが考えられます。

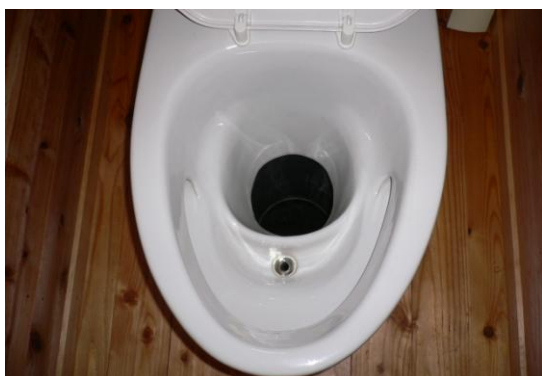
この便器には、大と小の二つの穴があります。手前にある小の穴にトイレットペーパーや大便が詰まると、分離ができない状態になってしまいます。奥まで深く腰掛けて排便し、トイレットペーパーは大の穴に確実に落とすことが必要です。

スウェーデン製セパレート便器

現在、縞枯山荘で使用している便器はスウェーデンから輸入したし尿分離型の便器です。

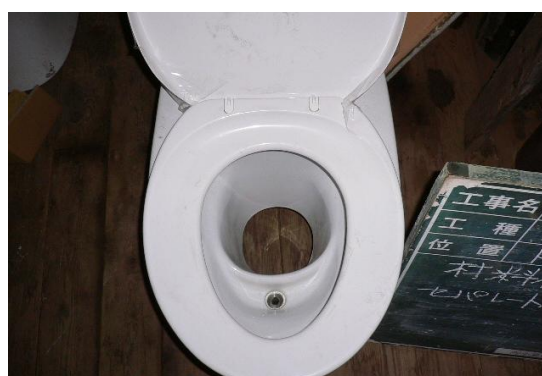
使用時の状態

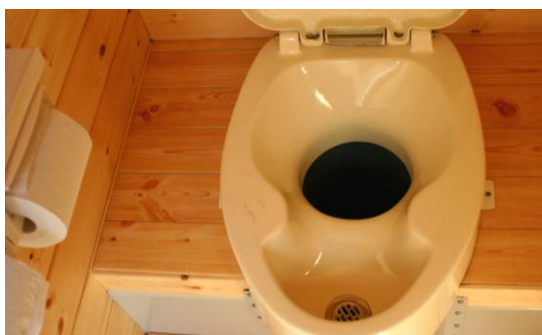
弊社開発のセパレート便器は、トラブルなく確実にし尿分離できるよう、使用時にトイレットペーパーが詰まらない形になっています。

大央製セパレート便器

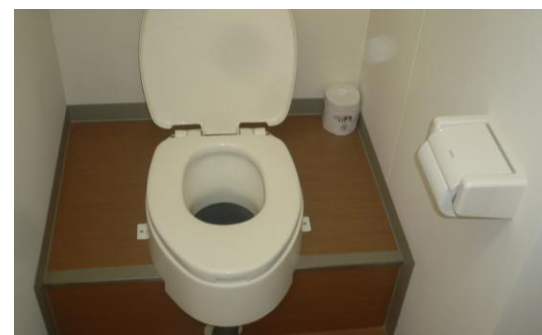
使用時の状態
