夕張岳ヒュッテ トイレの現状

河村 健 (ユウパニコザクラの会)

夕張岳ヒュッテのトイレの現状

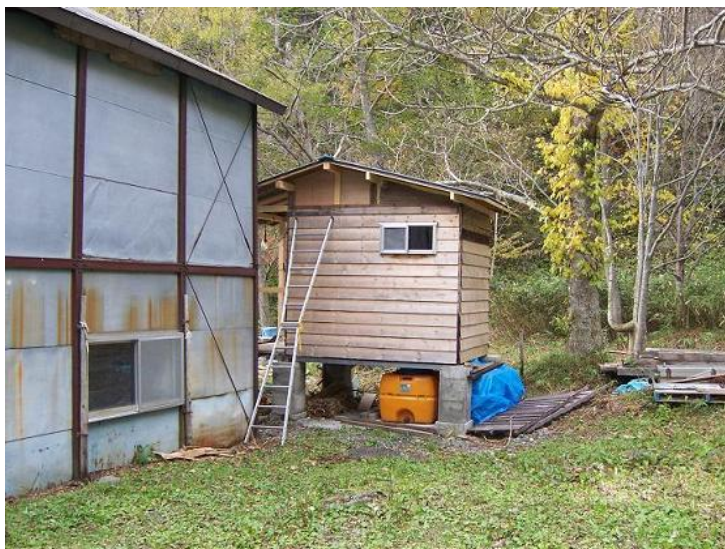
40 年余りを経た貯留式便層 (約 500L 2 基) は満タン状態だったので、新たなトイレを計画し、大便をバクテリア処理するタンクの交換ができる高床式便所棟 (固液分離型便座 1 個、男子小便器 1 個、+発電機室) を翌年 9 月に建てました。(写真 1)

写真1 新トイレ棟

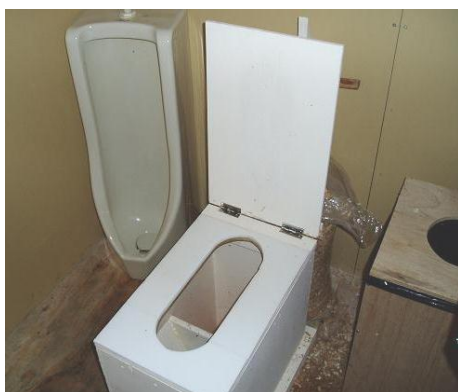
形式・方式	現 状
旧貯留式便槽 (コンクリート製) (約 500L 2 基)	排泄物は 2 基とも床近くまで溜まっていたので 2009 (平成 21) 年に使用を停止した。 尿水分は蒸発と底部から土中へ自然浸透して、糞は表面が乾燥したパン生地のような柔らかい固形物だった。 昨年諸々の物が混在した貯留物を糞まみれになって排出し、左股橋手前の仮保管槽へ会員が移送した。この夕張市が管理していた時代の排泄物は、後日バキューム車で撤収した。 空になった便層を掘り出したら 2 基とも底が無かった。その後会員がハンマーを振るって破壊し、産廃として下界へ搬出した。
固液分離型便器 (大便=バクテリア処理) 写真 2 写真 3	会員がベニヤ板と鉄板で製作して 2009 年秋から使用。 便器直下が 500L ローリータンク蓋開口部で、便が落下して貯留。 ちり紙は別の箱に入れてもらい後日焼却する。 排便直後の大便の丸見え対策とバクテリアの活動促進のため、使用者は排便後にバクテリア (*2) を混ぜてある木屑を摘んで便層へ落とす。翌日朝にはバナナ的な形状は殆ど無くなり、タンク内に黄土色の寒天か豆腐が広がっている様な状態になっている。 悪臭など殆ど無いに等しい。

<p>高価なバクテリア製剤を使い切った後は、バクテリアの活性と脱臭効果の実績があるという米の籾殻に切り替えたが効果は同じようです。</p> <p>タンクが一杯になったら予備のタンクと取替える。</p> <p>一杯になって引出したタンク内の糞は、更にバクテリアの分解が進むと最終的には綺麗に無くなってしまいう予定です。</p> <p>実質2シーズンを経過（*3）して黄土色ジェル状の量はタンク深の1/4分以下ほどなので交換の時期はまだ先のこととなる。</p>
固液分離型便器（小便） （写真3）及び 男子小便器（写真2）	<p>便器の下部から塩ビ配管で200Lドラム缶へ貯留。</p> <p>一杯になったら20L缶に小分けして左股橋地点保管槽へ移送し仮保管する。2シーズンで約20缶（400L）を移送した。</p>
左股橋簡易トイレ 工事現場等仮設型 （写真4）	<p>ヒュッテ手前約850m地点の左股橋手前に、工事現場等仮設型の汲み取り式簡易トイレが2基設置されている（市設置）。1基は便槽にヒビが入ったので昨年廃止撤収した。これも貯留物を会員が飛沫を浴びながら仮保管槽へ移した。</p>
左股橋仮保管槽 （写真4）	<p>鉄製約600L箱 1基及びし尿貯留用500L槽 1基</p> <p>満タンになればバキューム車を依頼する。</p>

写真2 固液分離便器（手前）と小便便器

- 固液分離型便器の高さ45cmは女性には高いようなので40cm弱に改修する。
- 大使用便器が1個なので最盛期の朝には行列になることがあるから、その対策を検討しなければならない。

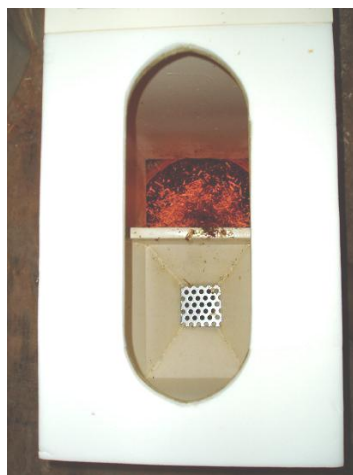
写真3 固液分離便器内部

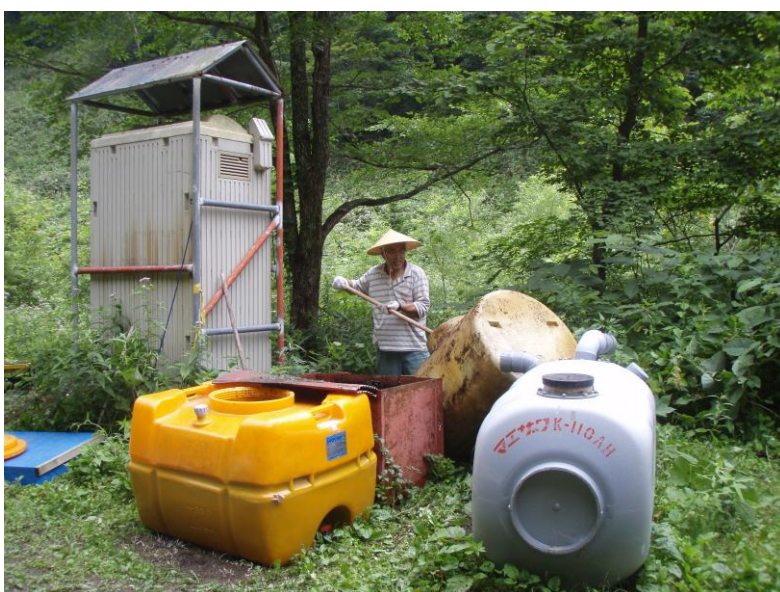
他に駐車場入口左股橋手前に工事現場等の仮設型簡易トイレが従来から設置されています。冷や水コースを往復する日帰り登山者はヒュッテ前を通過することが無いので、もっぱらこの便所を使うことになります。

写真4 簡易トイレ 1基を撤収
