神威山荘とトイレの調査票

| <input type="checkbox"/> 小屋名：神威山荘 | <input type="checkbox"/> 所有者と担当：浦河町ファミリースポーツセンター (0146-22-3953) |

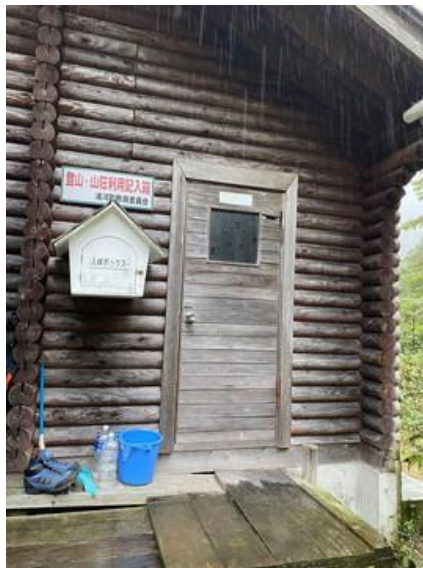
トイレは一旦小屋外に出てから入る
登山・山荘利用記入箱もある

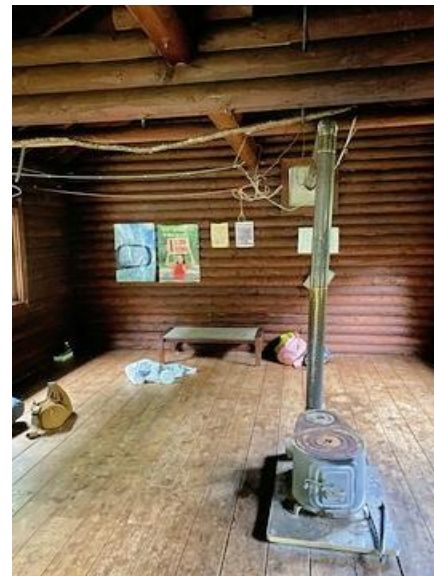
小屋には薪ストーブがある

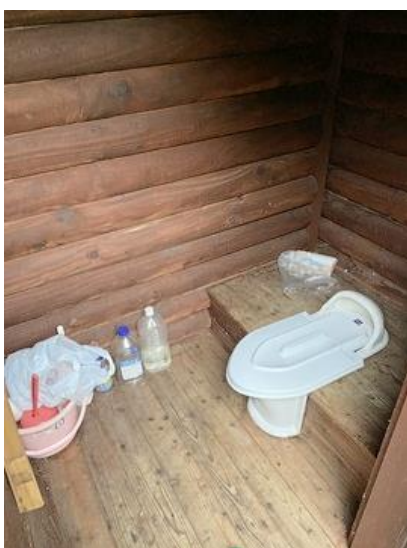
トイレの内部

(トイレについて) ・トイレットペーパーの芯が2本、その切れ端、ビニール袋、レジ袋が床の隅に落ちていたり、バケツ内に無造作に入れられていた。・便器には大便が少量でしたが付着したままでした。便槽内が満杯に溜まっていたため、水を掛けてのブラッシングは控えました
・トイレ内にブラシ2本、洗浄剤、便器洗浄用に転用したと思われるペットボトル2本、消臭剤が置いてありました (その他) ・窓は4箇所ありますが、網戸は未設置です ・小屋内外に忘れ物やいろいろな放置物がありました

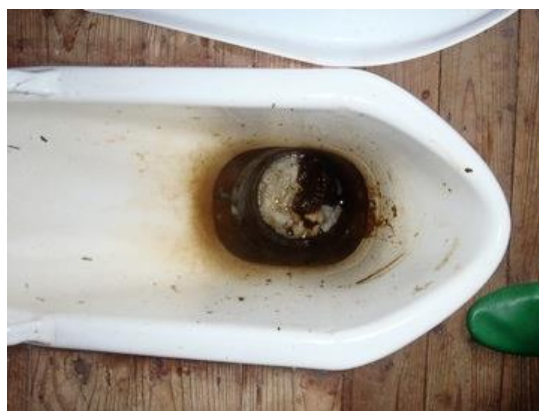
| | <input type="checkbox"/> 男女共用 (和式1穴) (特記) 便槽はし尿で満杯のようだった |

トイレはし尿で満杯のようだった

浦河町ファミリースポーツセンターへ11/10調査票を送付。11/30電話で仲俣が聞き取り (相手：土田様)
調査票は私たちの気付かない点もあり大変感謝している。トイレの汲み取りは次年度に実施したい。
その他指摘事項も改善していきたい。
